La vivienda patrimonial ante el huracán Isidoro

María Elena Torres Pérez

El objetivo del presente trabajo es evaluar los daños ocasionados por el huracán Isidoro a una parte de este patrimonio construido como es el género civil habitacional, mismo que ocupa poco más del 70% del patrimonio en general.

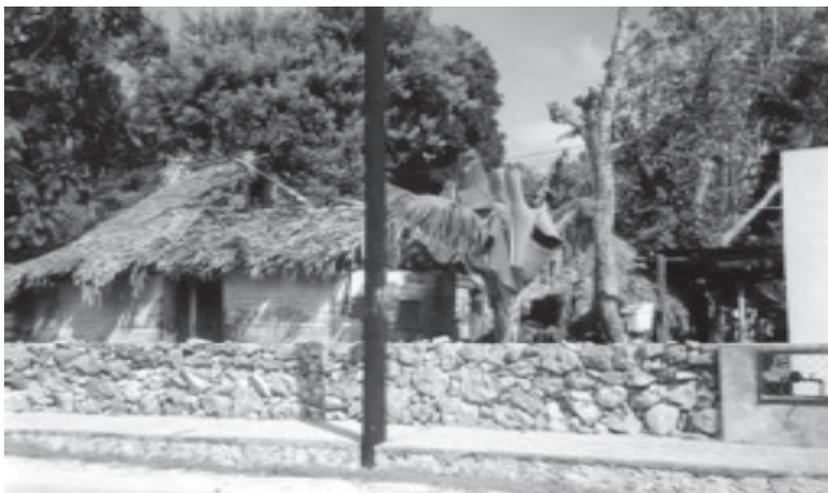
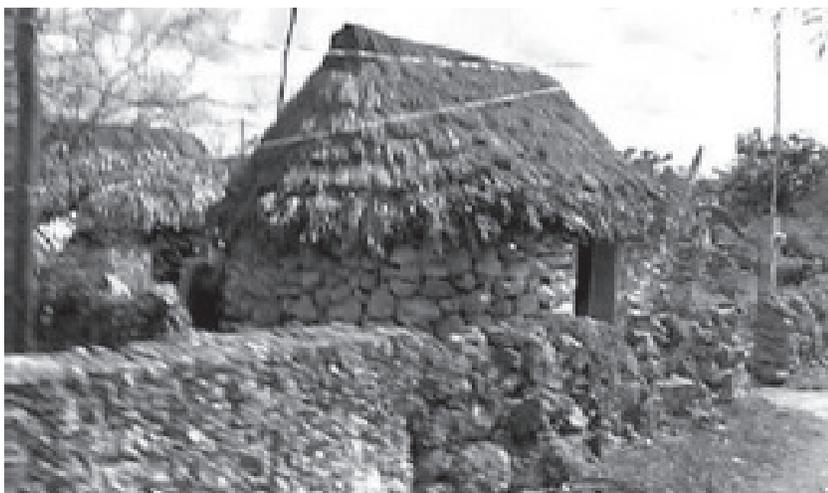
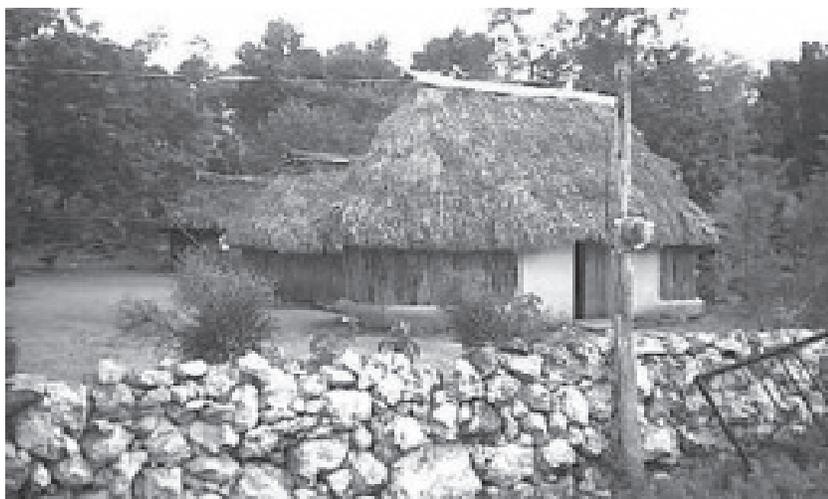
Tres viviendas del tipo casa maya vernácula: muros de madera, piedra y bajareque con techos de hoja de palma de huano. El único daño que se observa en la primera fotografía fue ocasionado por el golpe de un árbol al caerle encima.

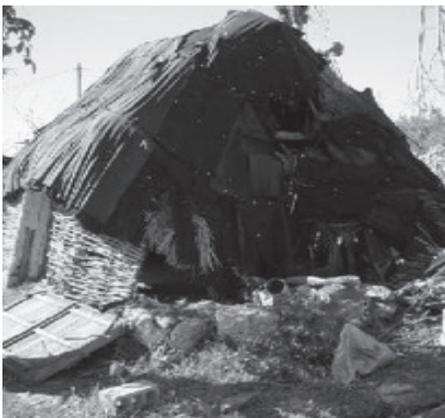
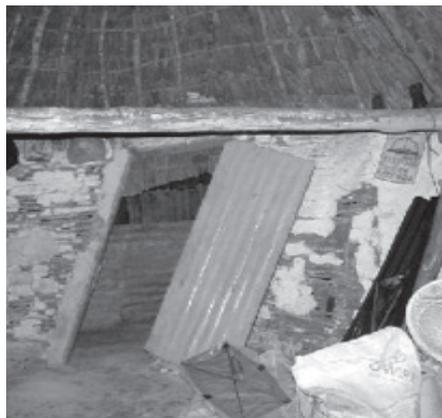
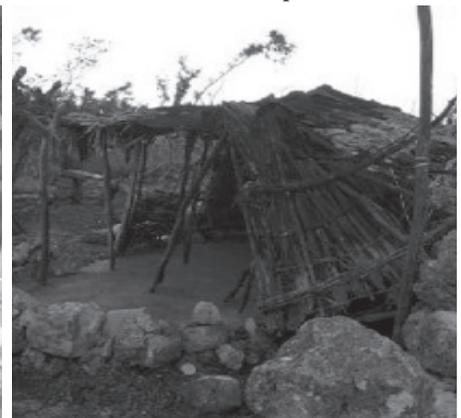
Estructura maya colapsada por el reblandecimiento de las paredes de bajareque, cuya gravedad depende del grado de mantenimiento previo al huracán.

1. El sistema tradicional de muros de bajareque o madera, con o sin ripio.
 - a. Este tipo de paredes tienen un índice muy alto de absorción de humedad, por lo que la lluvia constante por período prolongado las lavó, hinchó la madera y ablandó el material de relleno (tierra y paja), a lo que se sumó la acción del viento que desprendió los acabados y terminó por derrumbar la vivienda. Cabe hacer mención que en los casos de paredes nuevas o con buen mantenimiento, con resanes y pintura a la cal de manera constante, corrieron mejor suerte resistiendo de manera satisfactoria, por lo que se infiere que es la falta de mantenimiento y no el material el principal factor de deterioro.

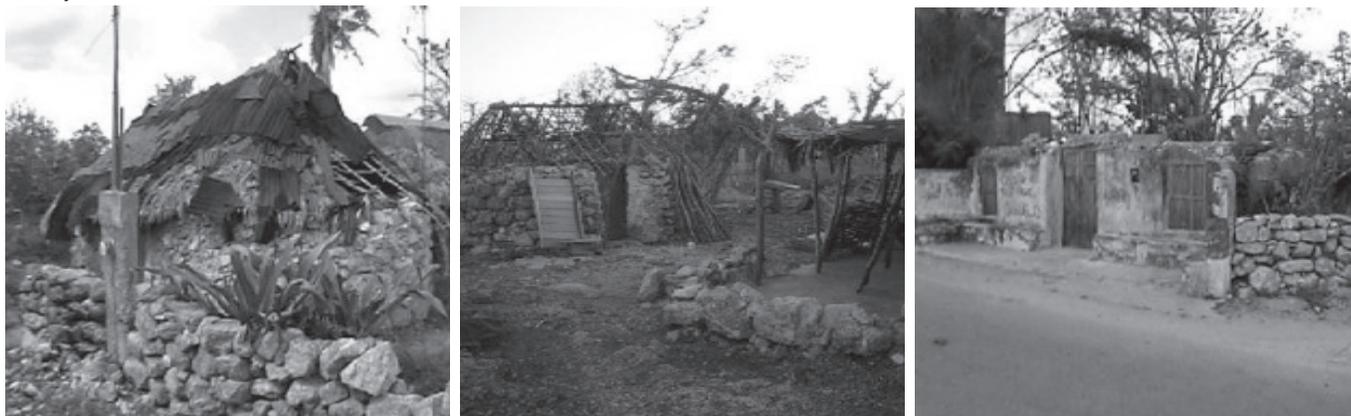
Casa maya con pérdidas parciales o totales de techos debido a la sustitución de la hoja de huano por láminas. Fotografías de Luis Vázquez y Rafael Gamboa.

- b. La tradición de tejer la palma para elaborar la cumbrera ha sido sustituida por la utilización de una lámina de zinc, cuyo largo alcanza a cubrir toda la cumbrera, o por varias láminas de cartón, además de que la forma y tamaño de las láminas permite doblarlas y amarrarlas a la estructura sin mayor problema, pero es aquí donde el viento, al ser desviado hacia arriba por la forma del techo, hace que levante y desprenda la lámina, que es la primera y a veces la

- b. El viento actúa como palanca y levanta las láminas, el deterioro de estos techos depende de la flexibilidad de la propia lámina, lo que determina el tiempo de permanencia. En algunos casos las láminas se doblaron y permanecieron en su lugar una vez que ya no ofrecieron resistencia al viento. Las láminas de cartón resultaron un poco más resistentes al viento, por su menor tamaño y mayor flexibilidad en comparación con la de zinc o asbesto.

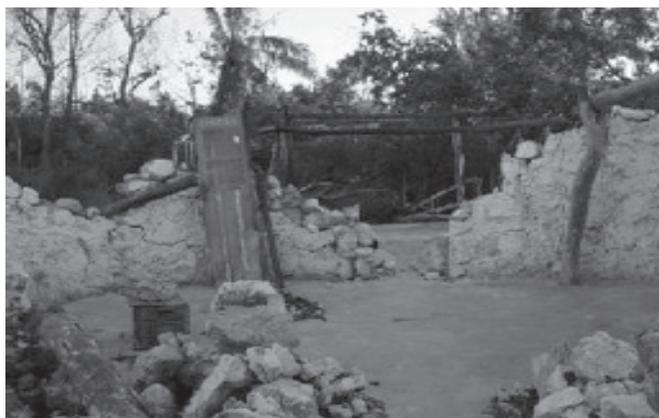
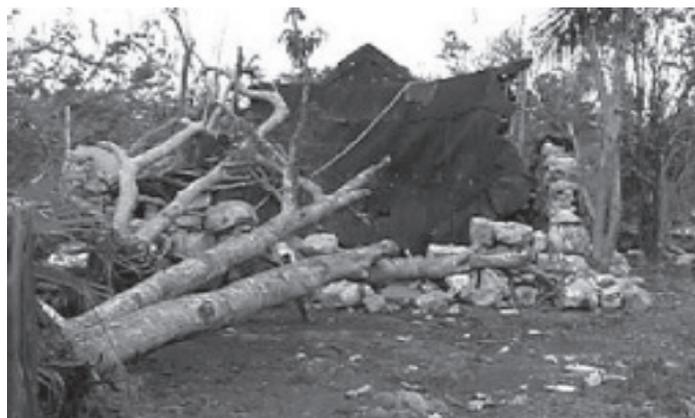
Pérdidas por derrumbe de casas tipo maya ocasionadas por reblandecimiento de muros o por el golpe de la caída de árboles y postes durante el huracán.

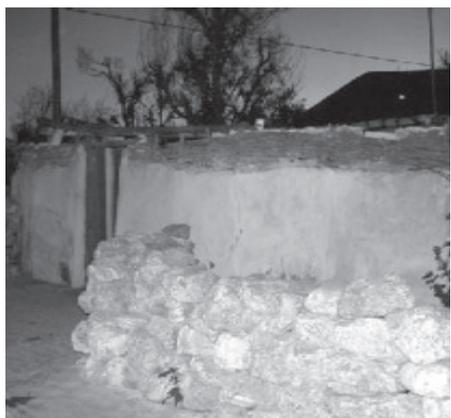
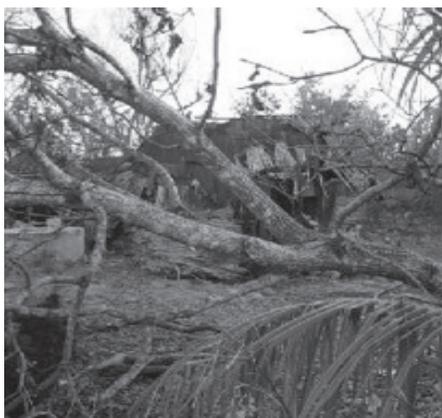
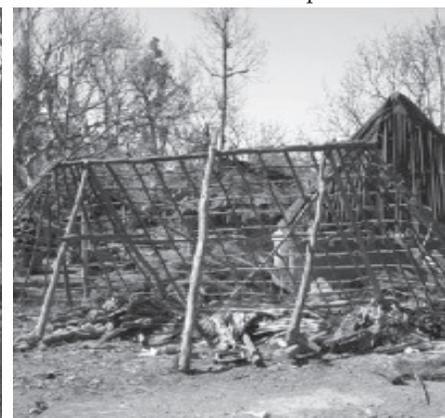
Pérdida parcial o total de la vivienda vernácula, con suplantación de materiales originales.

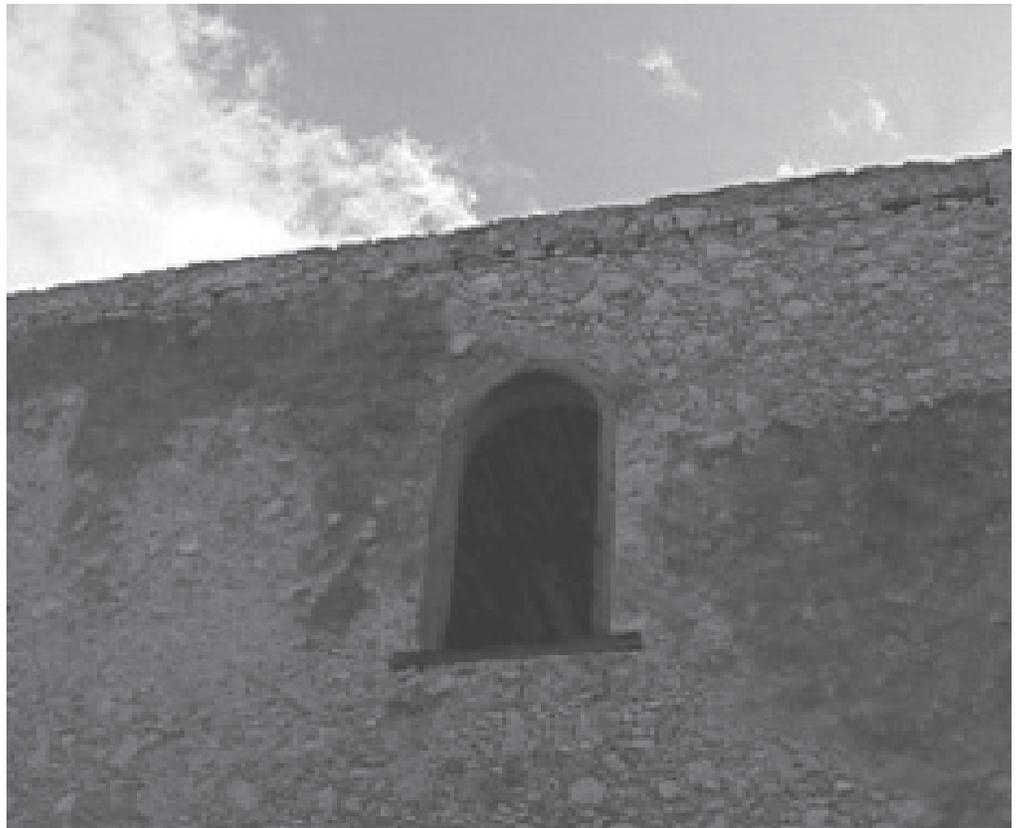
Desprendimiento de los acabados de argamasa y parte del piedrín que apareja la mampostería de la vivienda colonial.

exterior, debido a la lluvia constante y al fuerte viento del huracán que actuaron como un mazo que golpeó las paredes y provocó este desprendimiento de los acabados, principalmente en las zonas con humedad acumulada previa al huracán, y que evidencian el grado de abandono, es decir, a la altura de la vigería, por techos lastimados, en los rodapiés por la humedad de la cimentación y del piso y en la zona intermedia, como la suma de los dos casos anteriores. Una vez filtrada el agua por alguna grieta, el agua terminó por rejalar los acabados. En los casos de mayor abandono, el desprendimiento del acabado fue total, con lo que se perdieron también elementos decorativos valiosos e incluso balcones completos con su rodapié, su herrería y su capelo.

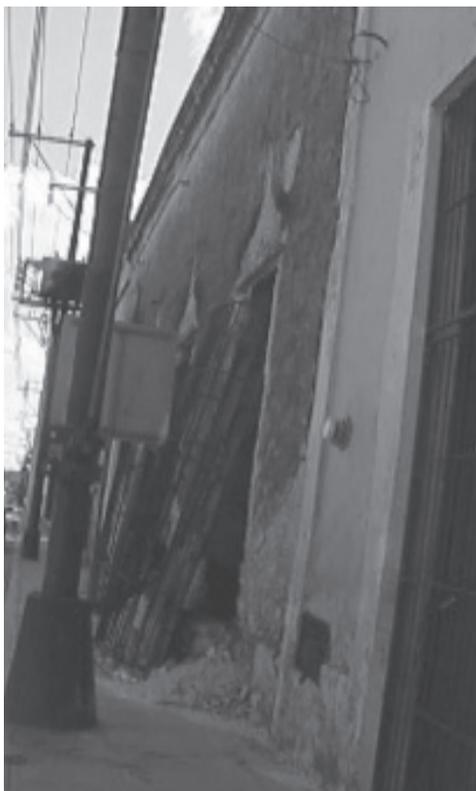
Pérdida de acabados en la vivienda colonial y desprendimiento completo del balcón, desde el rodapié, herrería y capelo.
Fotografía de María Elena Torres.

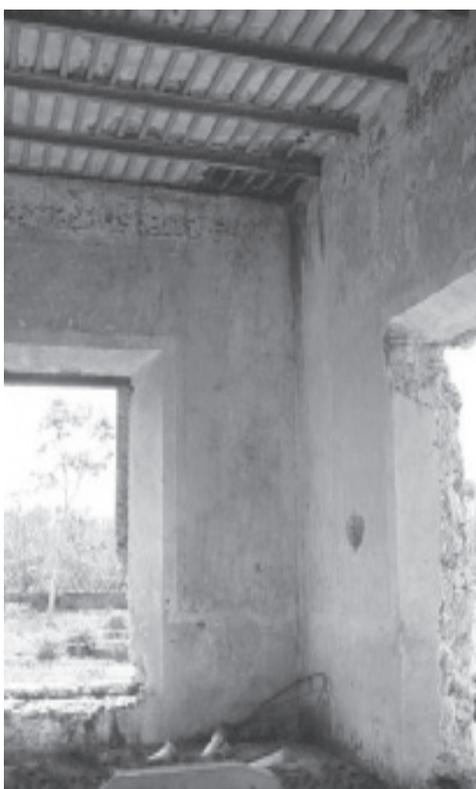
Pérdidas de las puertas y ventanas, con desprendimientos de marcos de madera y piedra en las casas coloniales abandonadas.
Fotografía de Rafael Gamboa.

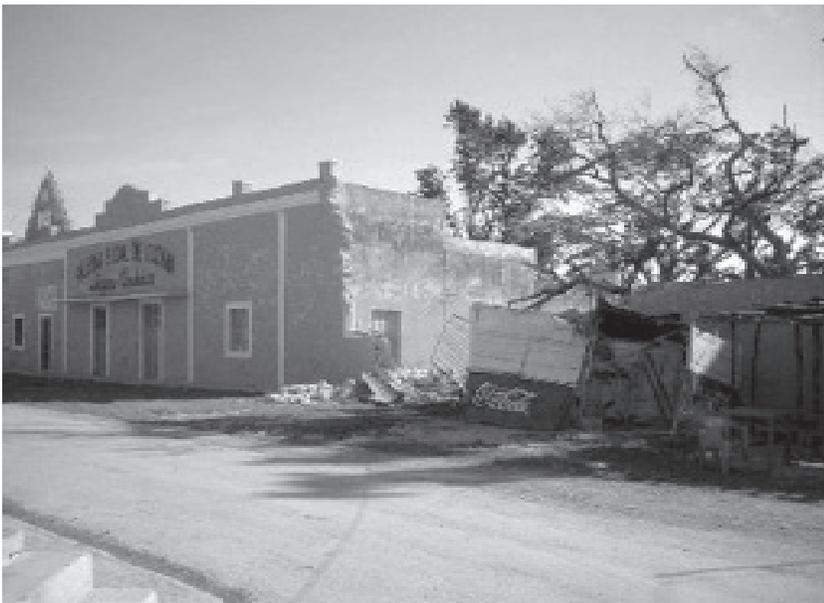
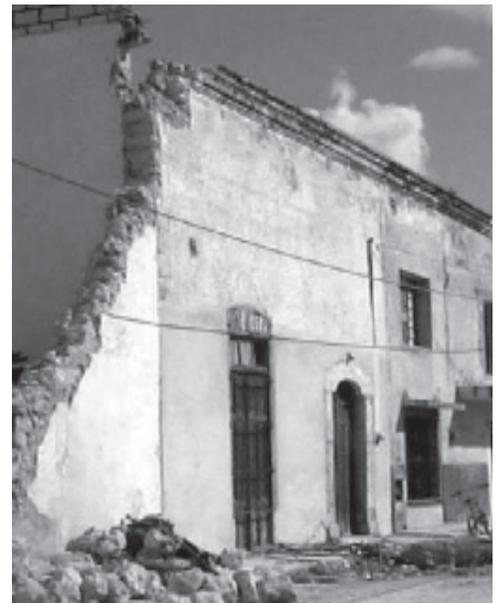
Pérdida de paredones en la vivienda colonial, en donde se registró la pérdida previa de techos, ya sea parcial o total. Fotografías de Juan M. Jiménez, Cuzamá.

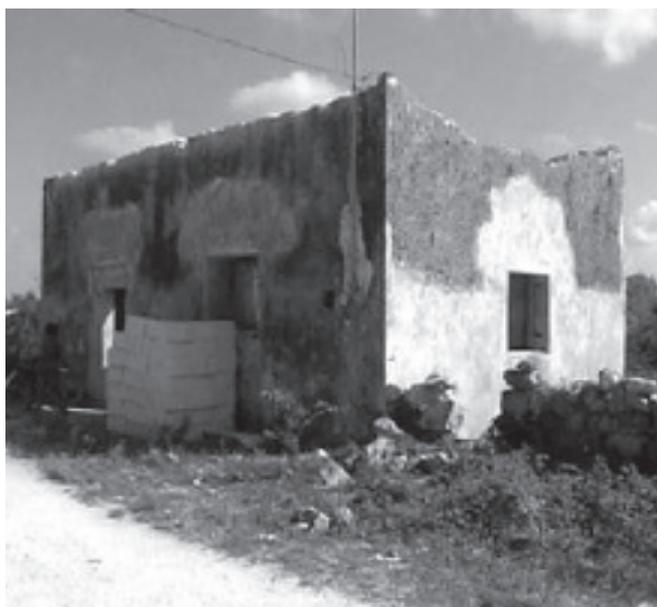
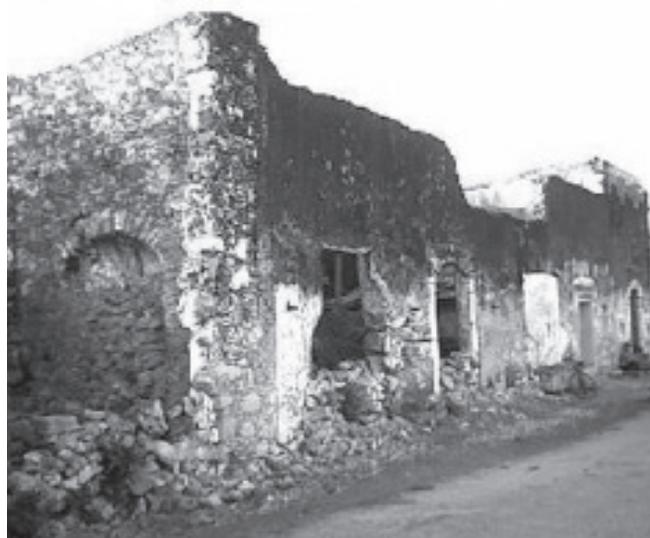
Pérdida de los techos de la vivienda colonial por derrumbe debido al estancamiento de agua (izq.) y por la acción del viento ante la pérdida previa de parte de la vigería (der.).
Fotografías de Rafael Gamboa, Oxkutzcab.

- El 10% de las viviendas coloniales sufrió pérdidas en los techos; en los casos en los que ya estaban parcialmente destruidos, la lluvia los ablandó y el aire pudo penetrar para jalar y palanquear hasta tirarlos; en otros casos (los menos), la humedad previa y la cantidad de agua acumulada los reblandeció hasta tirarlos por gravedad.
- Finalmente, en un 3% de los edificios en los que se cayó el techo, se creó un vacío que empujó los muros (reblandecidos) de adentro hacia fuera y provocó la pérdida de varios paredones. Otro 3% de pérdida de muros se registró en donde previamente ya se habían demolido los edificios contiguos (hoy estacionamientos y lotes baldíos), en donde fue más fácil para el viento demoler los muros de colindancia y algunas casas quedaron generalmente con

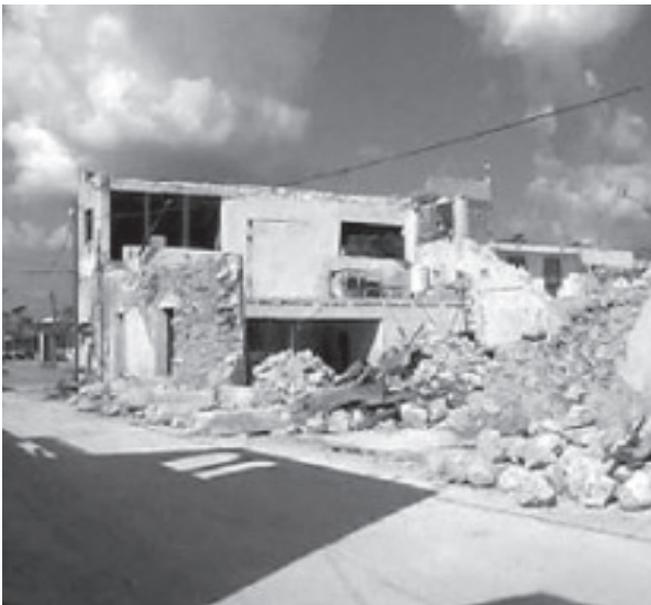
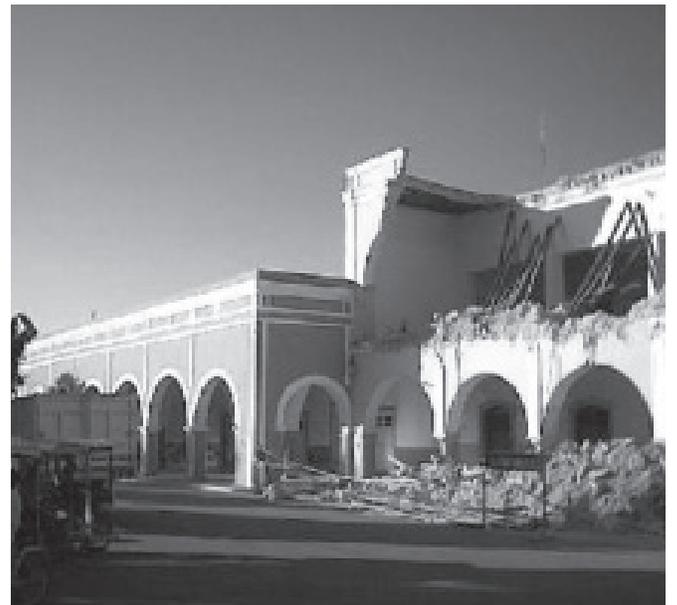
Pérdidas graves de la vivienda colonial: a la izquierda una casa de Oxkutzcab con agudo grado de abandono previo al huracán; a la derecha una casa de Tekax, con mantenimiento regular. Fotografías de Rafael Gamboa.

El carácter de los daños, registrado en este tipo de vivienda, sólo evidencia el abandono y la falta de mantenimiento que padecen estos edificios, ya sea por el alto costo del mantenimiento o por motivos de especulación de suelo, pues la mayor pérdida se presentó en edificios deshabitados y sin uso, motivo por el cual no hubo pérdidas humanas que lamentar.

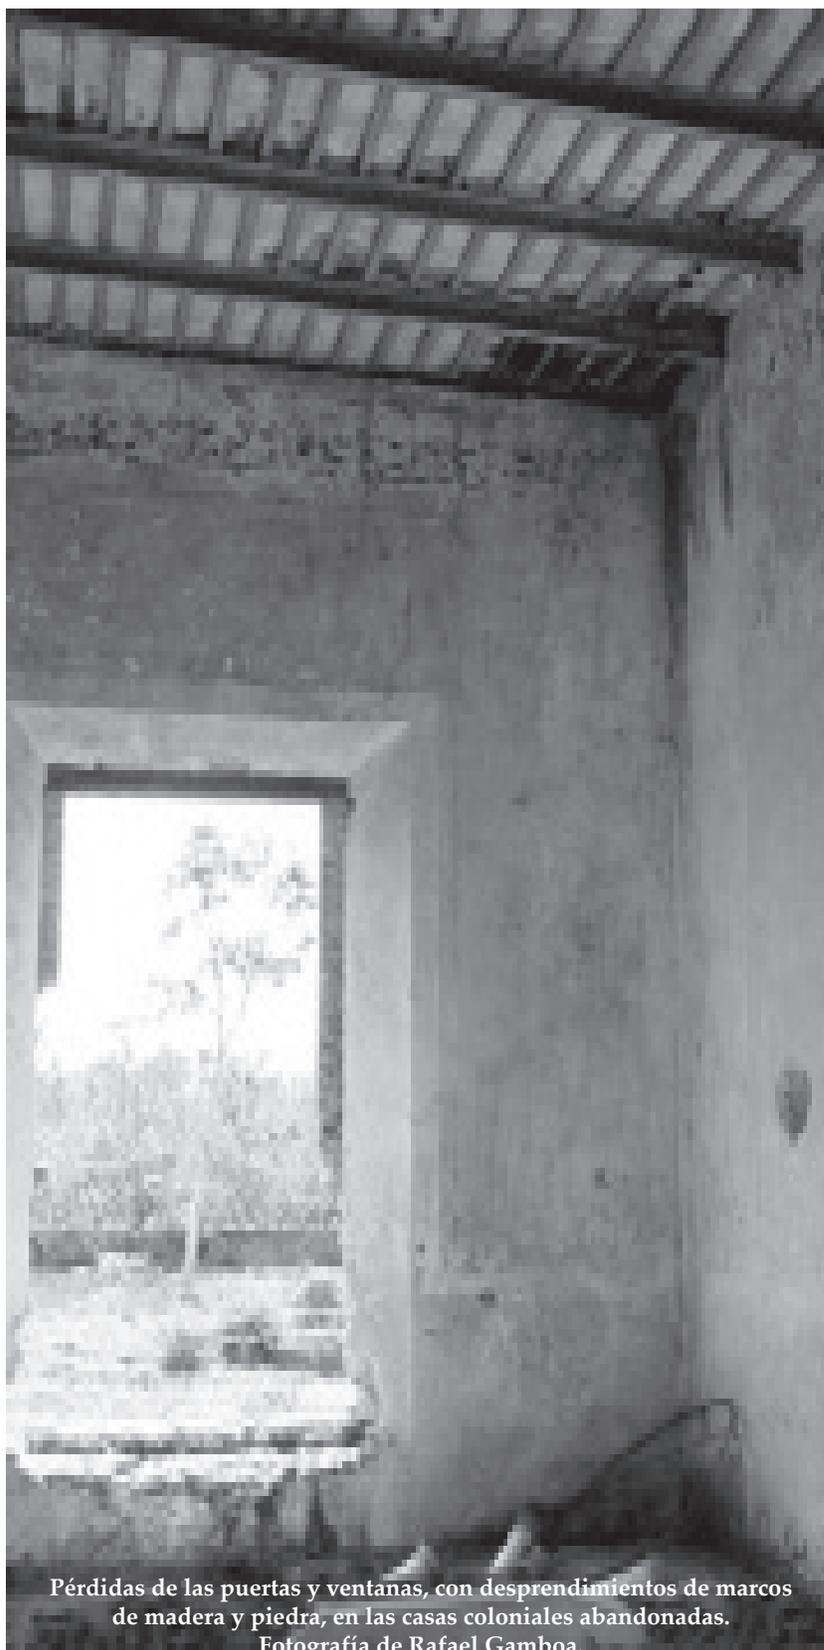
Pérdidas de las puertas y ventanas, con desprendimientos de marcos de madera y piedra, en las casas coloniales abandonadas.
Fotografía de Rafael Gamboa.
